Informe sobre la estabilidad del arco de cabeza y la bóveda del presbiterio del Santuario do Corpiño, Pontevedra

Santiago Huerta Fernández

DIÓCESIS DE LUGO

Madrid, julio de 2016

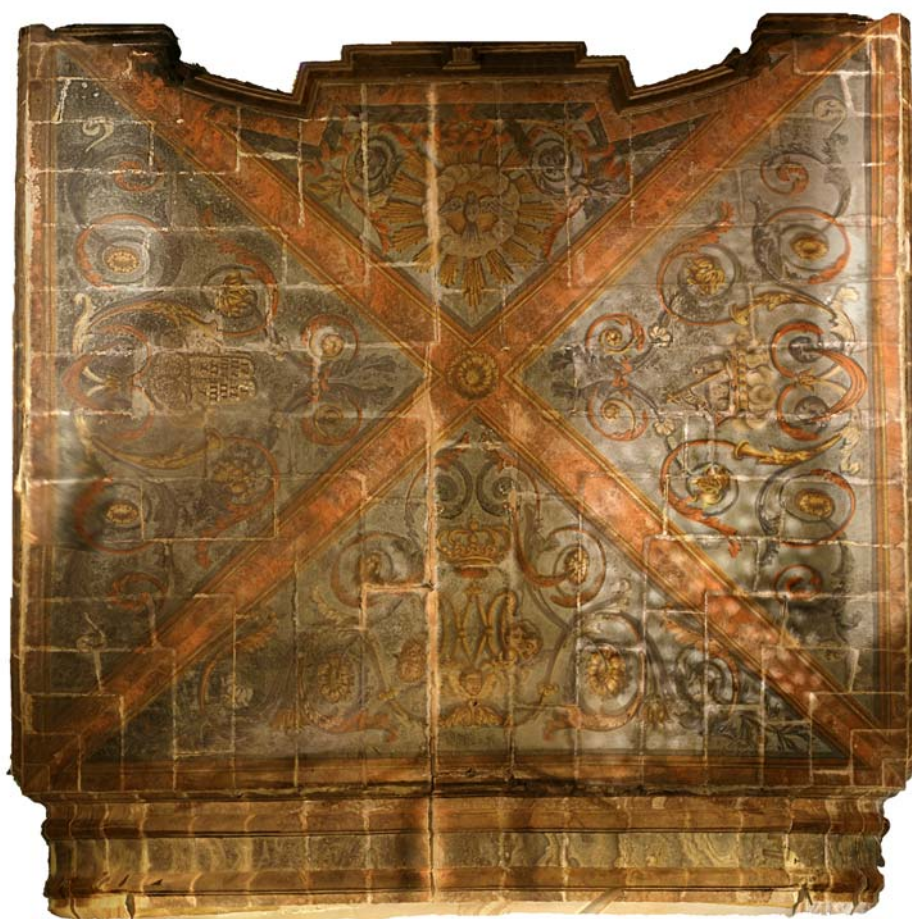
Figura 3

Ortofoto de la planta del presbiterio (P. Fuentes y R. Guerra)

En la bóveda de arista del Corpiño se aprecia con claridad la grieta de la clave (Figura 3, más arriba) —en realidad, son dos grietas hacia abajo, que equivalen a una. Como puede verse en la Figura 21, la grieta del arco de cabeza coincide en posición con las grietas en la bóveda de arista.

Las grietas de Sabouret no están bien definidas aunque se pueden observar pequeñas dislocaciones en algunas partes (Figura 3, más arriba); las grietas del muro son pronunciadas pero también aparecen rellenas, Figura 23.

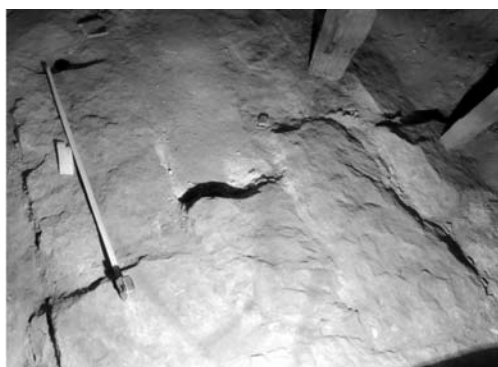
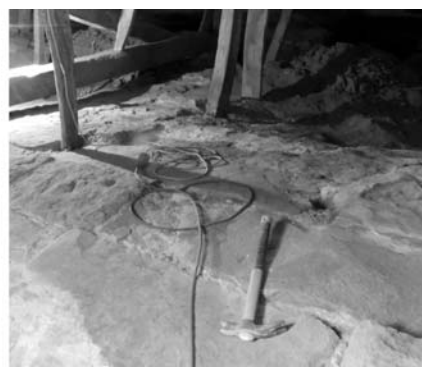
Figura 6

Las juntas entre dovelas no son perfectamente radiales y permiten la inclusión de cuñas para el asiento de las piedras (Figura 5). Posteriormente se rellenaba la junta con mortero de cal. Debido a la entrada de agua persistente durante decenios el mortero de cal se había degradado hasta casi desaparecer: en muchas juntas quedaba sólo la arena que se podía retirar con la mano o con un cepillo. Los riñones de la bóveda presentan el relleno habitual que alcanza, aproximadamente, los 2/3 de la altura de la bóveda.

Trasdós de la bóveda del presbiterio. Nótese la labra irregular y la presencia de cuñas en las juntas

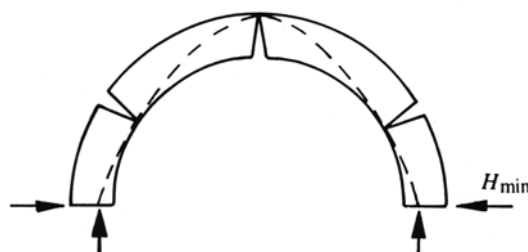
El arco de cabeza del presbiterio está visiblemente deformado debido a un cedimiento del sistema de contrarresto. El modelo de agrietamiento es el típico de un arco de dovelas de piedra, formándose tres grietas que permiten la acomodación del arco a la nueva luz. El esquema de la Figura 11 (Heyman 1999) describe perfectamente el modelo de agrietamiento: se abre una grieta en la clave, hacia abajo, y dos en los riñones, hacia arriba. La posición de la grieta determina la posición de la línea de empujes; el arco se ha convertido en un arco triarticulado isostático.

Agrietamiento típico de un arco de fábrica por un cedimiento pequeño de los estribos (Heyman 1999)

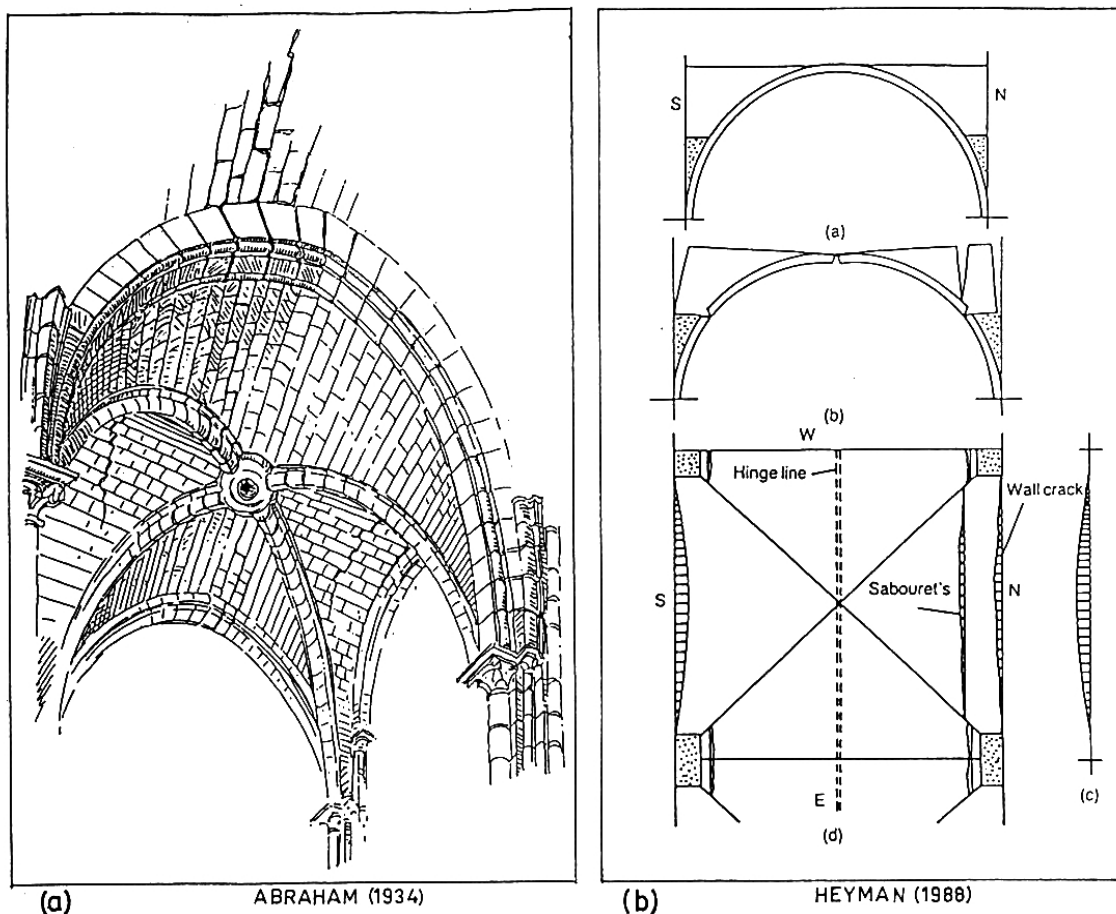
Figura 20
Agrietamientos típicos en bóvedas de crucería

La bóveda de arista está también agrietada debido a un cedimiento del sistema de contrarresto. El patrón de grietas correspondiente fue dibujado por Abraham (1934) y ha sido estudiado por Heyman (1983, 1999), Figura 20. El cañón longitudinal forma las grietas habituales antes descritas (Figura 11, más arriba); son grietas de articulación que transmiten fuerzas; la de la clave se abre hacia abajo y se aprecia con claridad, la de los arranques se abre hacia arriba y no se aprecia desde la nave. El cañón transversal debe adaptarse al movimiento y forma dos grietas que son una separación de la fábrica, la grieta del muro y la de Sabouret. Este es el agrietamiento “típico” que tiene variaciones en función de la naturaleza precisa del movimiento y de la constitución de la bóveda (altura del relleno etc.)

Sólo se aprecian daños locales en la zona de las aristas. Al deformarse la bóveda, Figura 20 (b) se produce allí una grieta de articulación; el vivo de la arista es un punto de debilidad y, debajo de las pinturas, se aprecian antiguos desconchones que ya han sido reparados. Como en el caso del arco, estos daños locales no afectan en absoluto la estabilidad de la estructura.

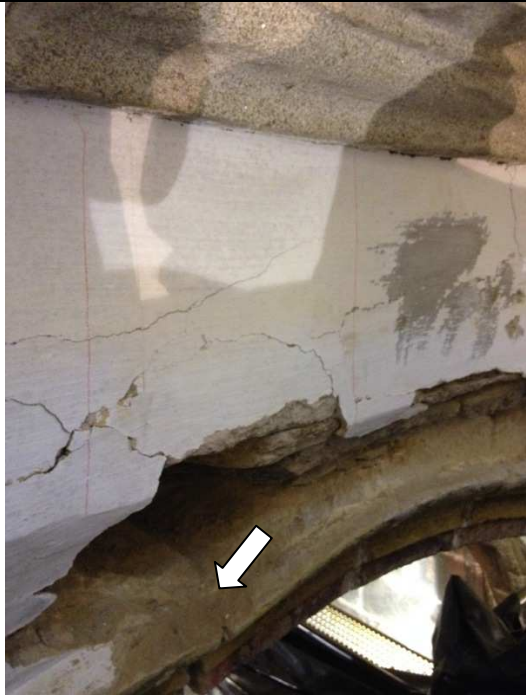
Foto 1
Fotografía do proxecto donde se indica a amplitude necesaria da cata para comproba-lo funcionamento Estructural

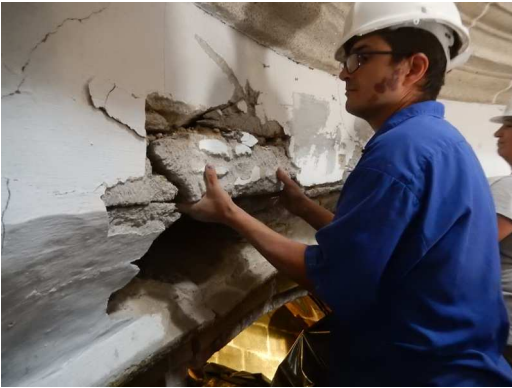
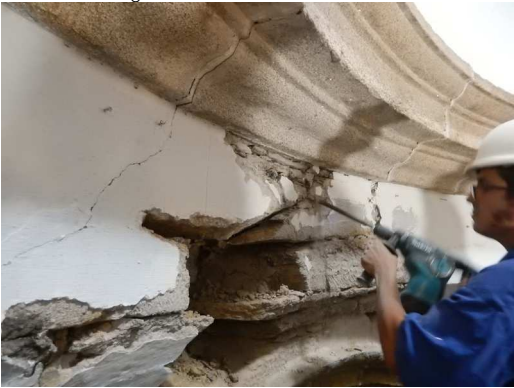
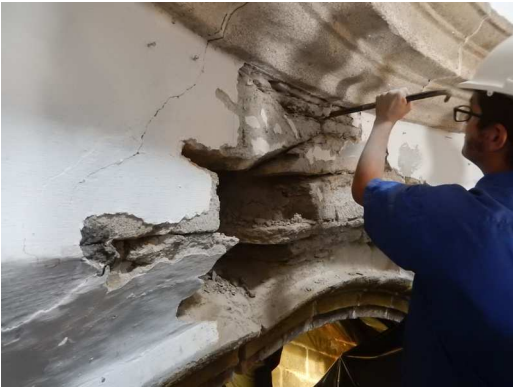
Imaxes do proceso manual de inspección.

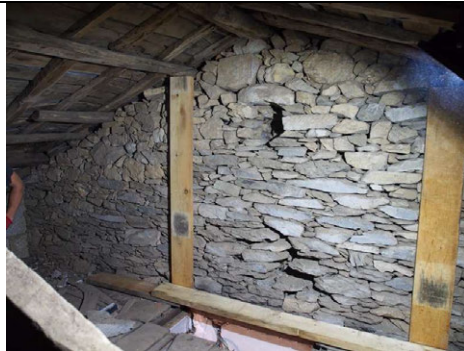
Construción do pasadizo. 1º abertura dun mechnal de descarga
2º Cinchado forzado pola mala calidade do aparello.

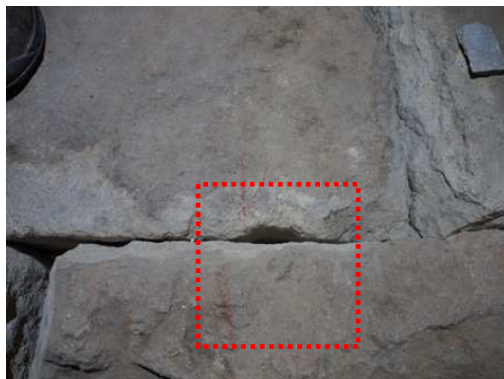
Detalle dos acunamentos (foto 6)

De novo, unha vez ben limpo o extradós aparecen aperturas xeométricas de acuñamentos de montaxe, que se apoirveitan para mellora-la transmisión de esforzos, e de trabazón donde as tensións de compresións son mínimas e polo tanto as condicións de sustentación menores. (ver fotos 6 e 7)). Aproveitando estas "caixas", se introducen novas chaves de cuarcita, dispostas con veta perpendicular á liña de presións, para evitar estaladuras e desprazamentos das placas dos seus estratos. Segundo o croquis (ver foto 8 e 9) a liña de presións pasa polo segmento superior (dada a deformación e as dislocacións a "contracuña" constatables. É por iso que as chaves se diñspoñen nos lugares indicados e pola parte superior, incrementando a trabazón e o acuñamento. O resto do espazo de disco enchese con rachas e o morteiro probado (1), segundo o xa indicado, lembrando en obra a máxima cautela en producir escorrentías cara á capa polícroma

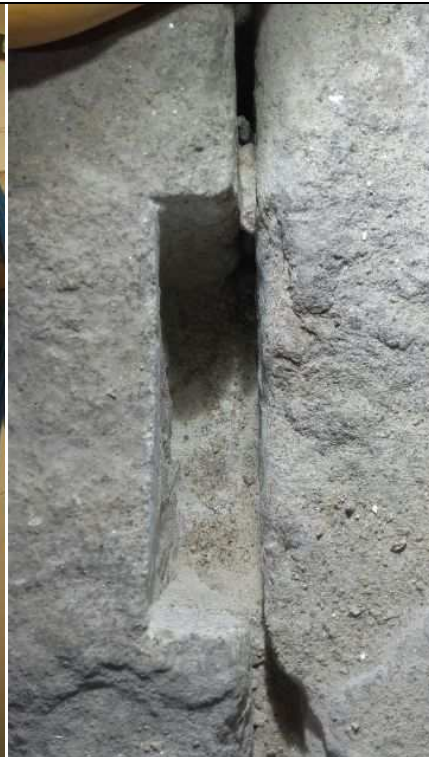
A foto 10 representa o caixeador nunha zona das cuñas anteditas, axustada á cuña de cuarcita que se axustará a ela.

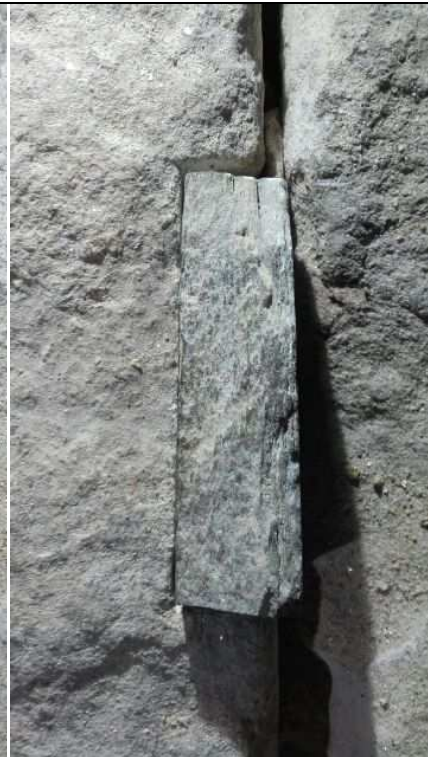
foto 11

A foto 11, coa cuña de cuarcita axustada.

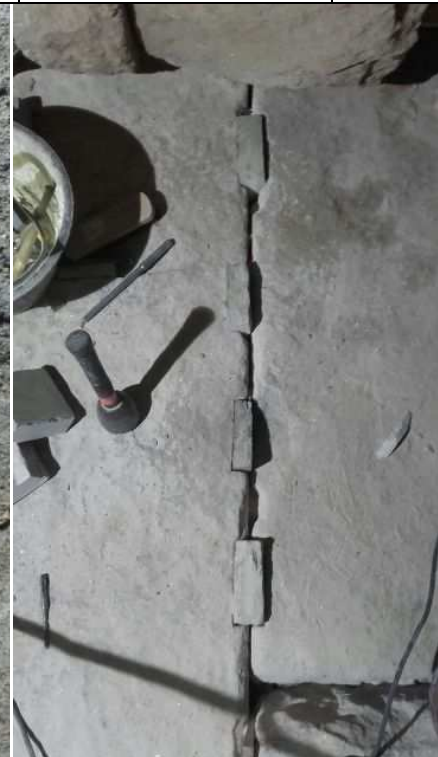
foto 12

A foto 12, dovelas 1 e 8 acuñadas coas cuarcitas.

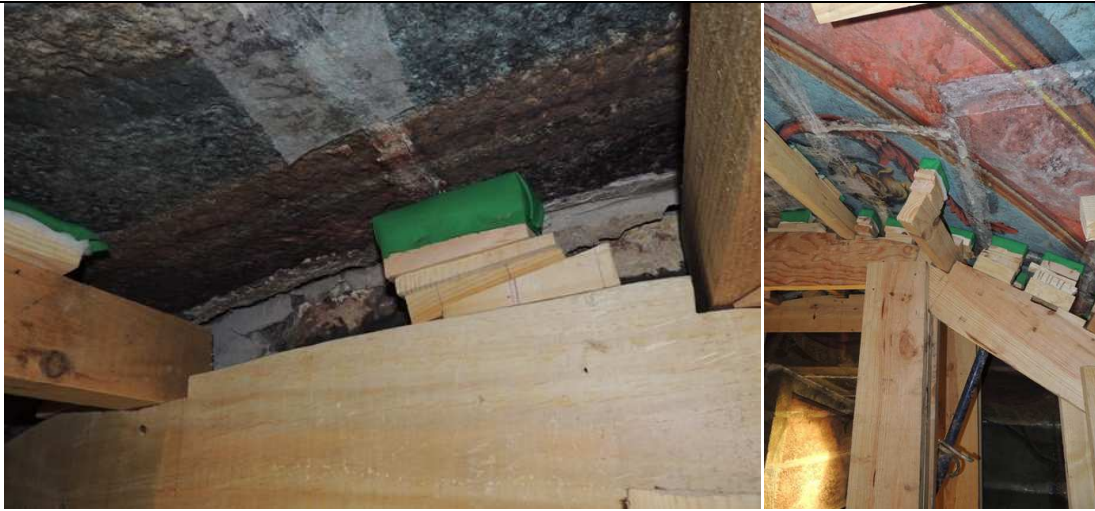
Cimbra posta en carga cos elementos de transición. As cuñas son as que exerzen presión sobre os elementos EVITANDO QUE ISTES ROCEN coa capa polícora.
